## COMUNICADO

Pombal, 16 de Dezembro de 2009  
A Direcção do GPS

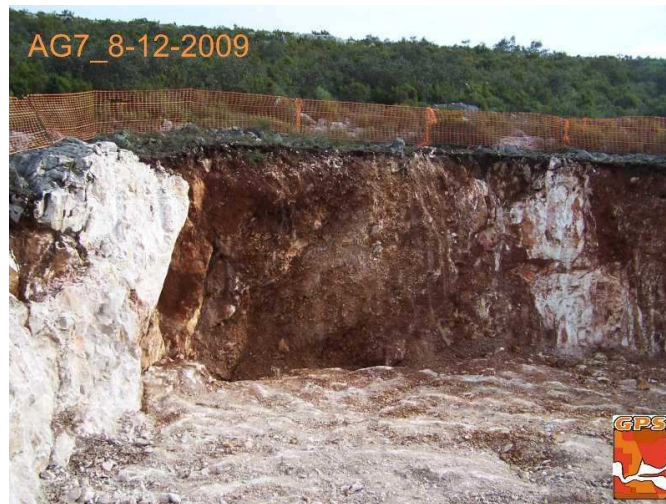
No passado dia 13 de Dezembro, o GPS voltou a deslocar-se à Serra de Alvaiázere, com o intuito de iniciar trabalhos de desobstrução e exploração da cavidade em causa. Ao chegar ao local, constatou-se que apesar da existência de uma cavidade em pleno local de implantação de uma sapata de edificação, de um dos aerogeradores do Parque Eólico de Alvaiázere, os trabalhos relativos à escavação/preparação para a colocação do específico aerogerador 7, não tinham sido interrompidos. E, com a sua continuidade, resultou mesmo no desaparecimento e/ou a ocultação do depósito de crioclastos, bem como da cavidade (Algar AG7), previamente detectados (Fotos AG7\_8-12-2009 e AG7\_13-12-2009).

- **Os trabalhos nos aerogeradores 6 e 7, devem ser imediatamente interrompidos, para que se permita avaliar o interesse científico e patrimonial das cavidades aí existentes;**
- **No caso do aerogerador 7, devem ser retirados os materiais que entretanto obstruíram a cavidade, para que seja possível efectuar a sua exploração;**
- **Sempre que no decurso das obras surjam novas cavidades, estas deverão ser imediatamente visitadas e o respectivo relatório enviado às autoridades competentes, para que o seu interesse geológico, biológico e arqueológico possa ser avaliado.**
- **A localização do aerogerador 4 deverá ser alterada, para um novo local, onde o risco de colisão com os indivíduos da colónia de hibernação de *Miniopterus schreibersii* do abrigo Alvaiázere seja reduzido, ou de preferência inexistente.**

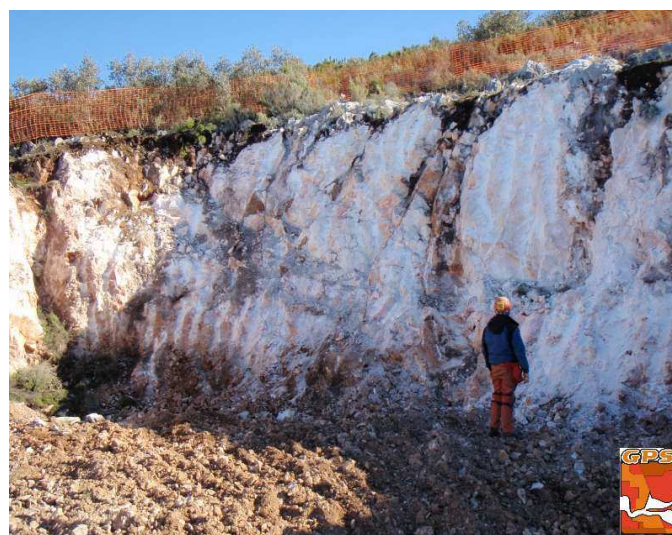
AG7\_001

O referido depósito crioclástico, foi completamente retirado da parede Este da escavação (Foto AG7\_001), originando uma grande quantidade de detritos (terra e pedras soltas), que à data da segunda visita efectuada pelo GPS, se encontravam espalhados por quase 2/3 da área de escavação da sapata, ocultando ou mesmo entulhando na totalidade o Algar AG7 (Foto AG7\_002). Contudo, apesar da destruição do depósito de crioclastos na parede Este, na parede Norte ainda é visível a caixa de falha com algum do preenchimento crioclástico (Foto AG7\_003).

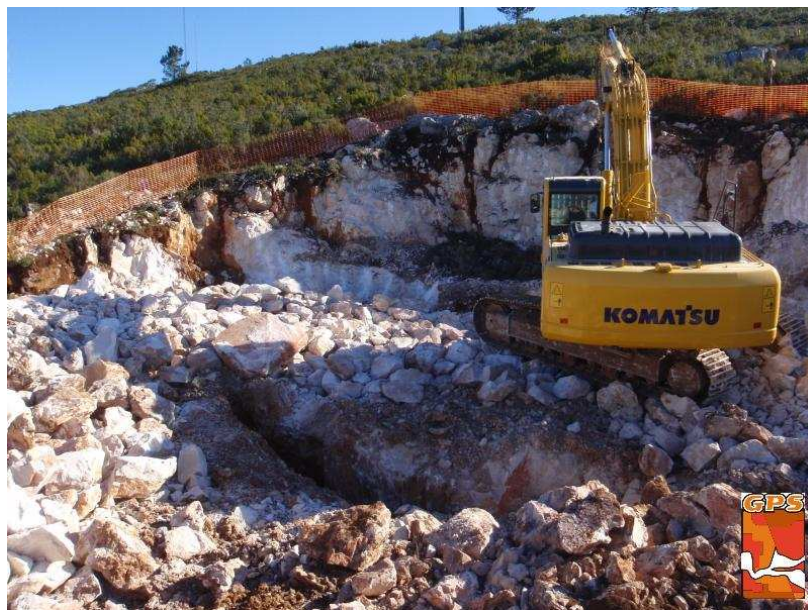
AG6\_001

Para além desta ocorrência, constatou-se ainda que no local de instalação da sapata de edificação do aerogerador 6, onde no dia 8 de Dezembro também se tinha detectado uma cavidade

cársica (denominada por Algar AG6), houve igualmente continuidade dos trabalhos de escavação/preparação da sapata para a colocação do aerogerador. Embora ao contrário do sucedido na sapata do aerogerador 7, esta cavidade ainda não tinha sido entulhada à data desta visita (Foto AG6\_001).

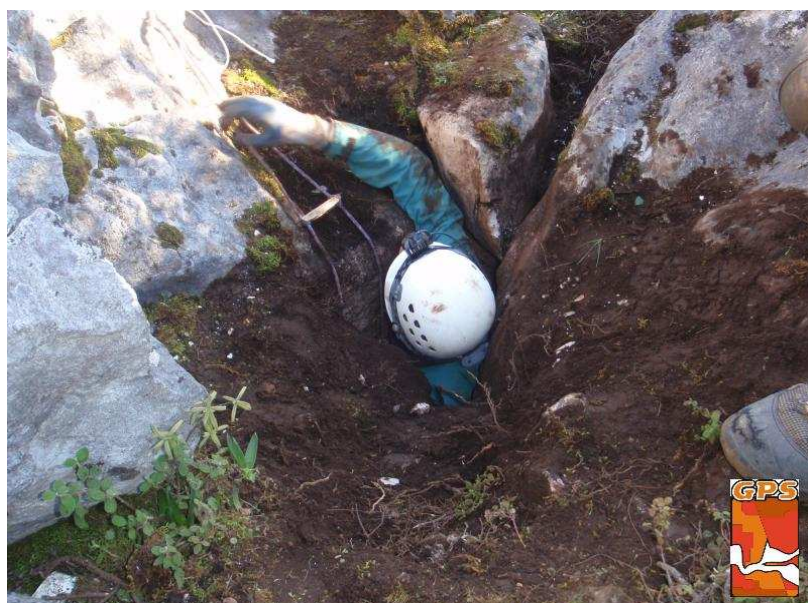
Estranha-se ainda o facto de que durante o estudo de ocorrências cársicas efectuado, durante o processo de AIA – Avaliação de Impacto Ambiental, na área de implantação deste parque eólico, tenham ficado por assinalar várias cavidades ou possíveis cavidades. Neste sentido, no passado dia 13 de Dezembro, por parte do GPS, foi detectada mais uma cavidade não assinalada, que se encontra próxima da área intervencionada e que apresenta algum desenvolvimento horizontal e vertical (Foto ACoelho\_001 / Croqui \_Algar do Coelho).
